Diagnostika poruch silových kabelových vedení

Fault diagnostics of cable power lines

Bakalářská práce

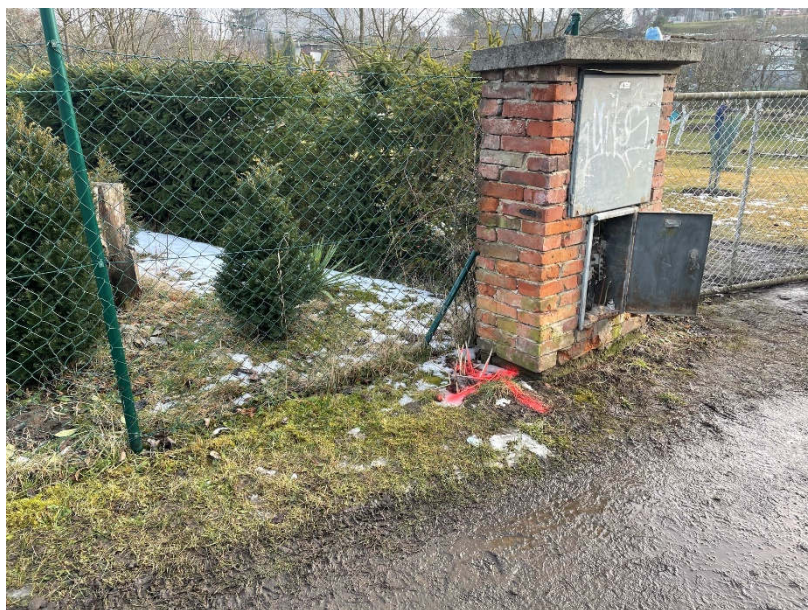
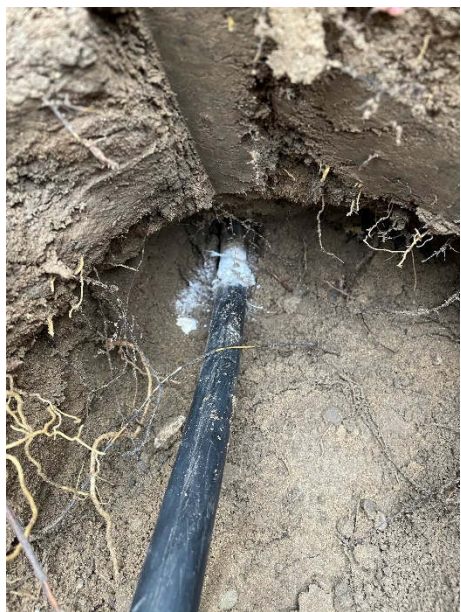
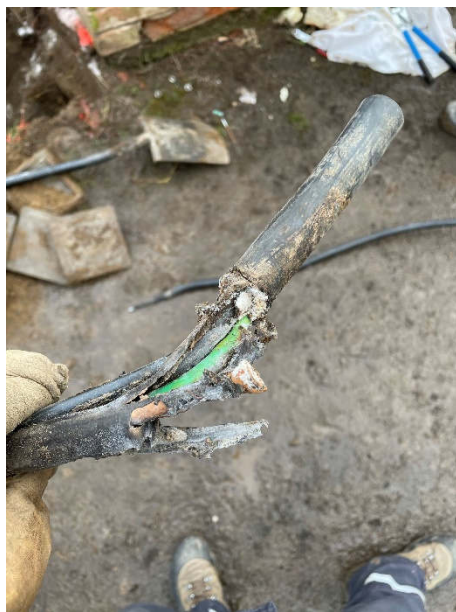
Kabel sloužící pro napájení čtyř odběrných míst v chatové oblasti přestal propouštět napětí. Izolační stav byl pro přesné a rychlé nalezení poškozeného místa byla zvolena metoda krokového napětí. Střed napěťového trychtýře tvořený v místě poruchy byl označen u zděného pilíře s pojistkovou skříní. Z důvodu potvrzení, zda se jedná opravdu o místo poškození, bylo přistoupeno k ověření metodou akustickou. Tyto rázy byly slyšitelné pouhým uchem bez použití půdního mikrofону. Po odkrytí zeminy v místě označení bylo zjištěno, že došlo k narušení kabelu v místě základů pilíře. Působením vlhkosti došlo ke korozi hliníkového jádra a následnému rozpadnutí kabelu.

Obr. 7 Por.1-NN-označené místo

Obr. 8 Por.1-NN-obnažená porucha

Obr. 9 Por.1-NN-vystřižené porušené místo

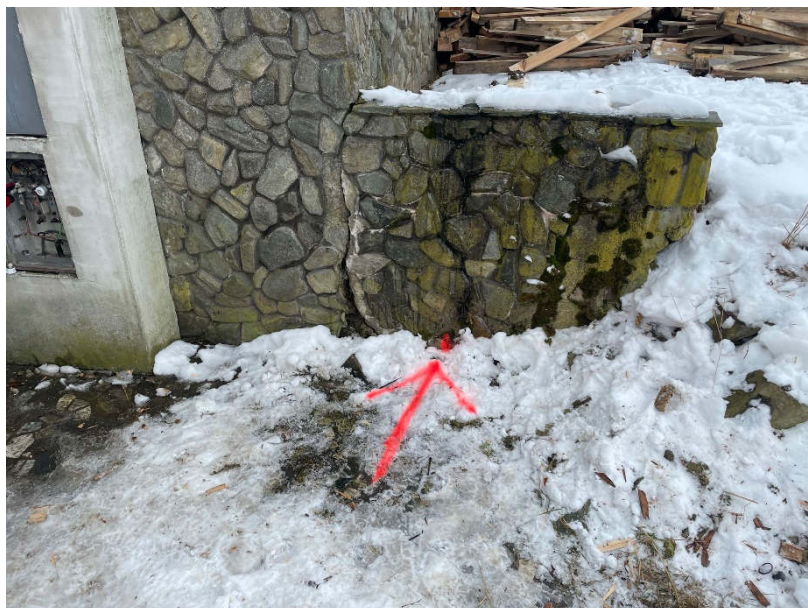
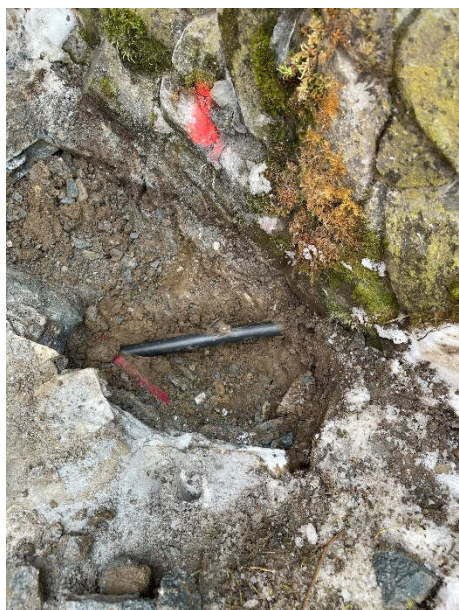
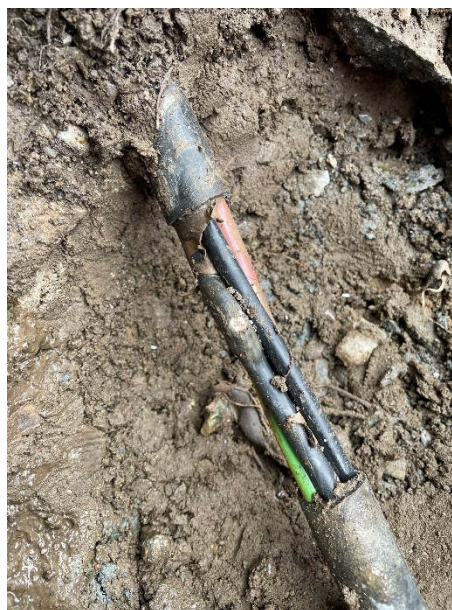
Změřením izolačního stavu bylo možné určit, že kabel sloužící jako přípojka pro rodinný dům má poškozenou pouze jednu fázi. Pro přesné dohledání místa poruchy byla zvolena metoda krokového napětí. Porucha byla zaměřena před kamennou opěrnou zdí. Po náročném odkrytí zabetonovaného kabelu v místě označení, bylo zjištěno, že narušení kabelu bylo způsobeno při usazování kamene použitého jako dlažba. Kabel byl těsně pod povrchem a měl strženou izolaci. Postupem času docházelo ke korodování a tvorbě oxidu hlinitého.

Obr. 10 Por.2-NN-označené místo

Obr. 11 Por.2-NN-obnažené místo

Obr. 12 Por.2-NN-detail místa poškození

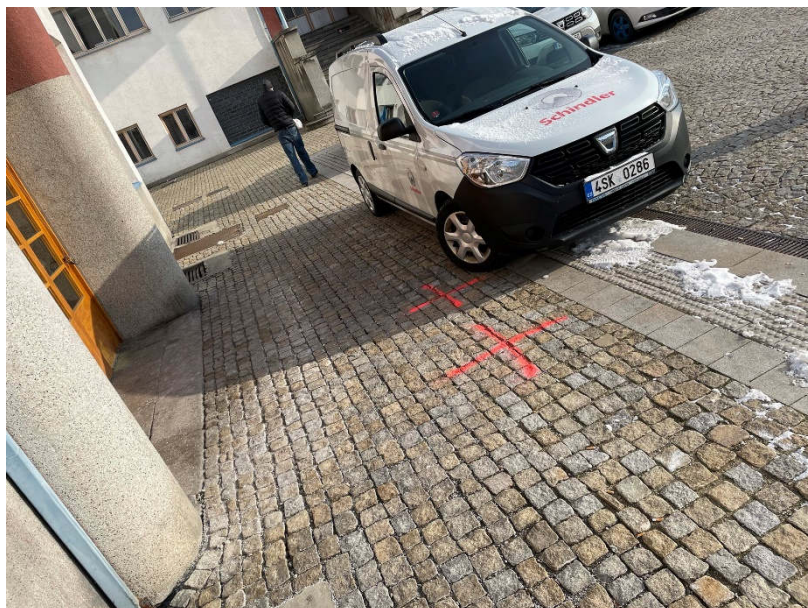
Při zaměřování poruchy mezi dvěma rozpojovacími skříněmi měřením izolačního stavu bylo zjištěno poškození dvou fází. Připojením přístroje generujícího napěťové impulzy pro metodu krokového napětí na první poškozenou fázi bylo nalezeno jedno místo. Poté byl přístroj připojen na druhou poškozenou fázi pro ověření, že je kabel poškozen v jednom místě. Tomu se tak nestalo a bylo zaměřeno druhé místo přibližně metr od první poruchy. Toto poškození bylo způsobeno při výkopových pracích, které probíhaly přesně v trase kabelového vedení asi tři měsíce před vznikem poruchy.

Obr. 13 Por.3-NN-označená místa

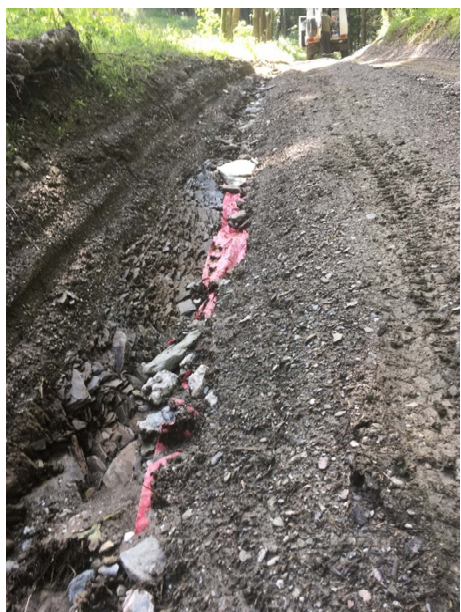
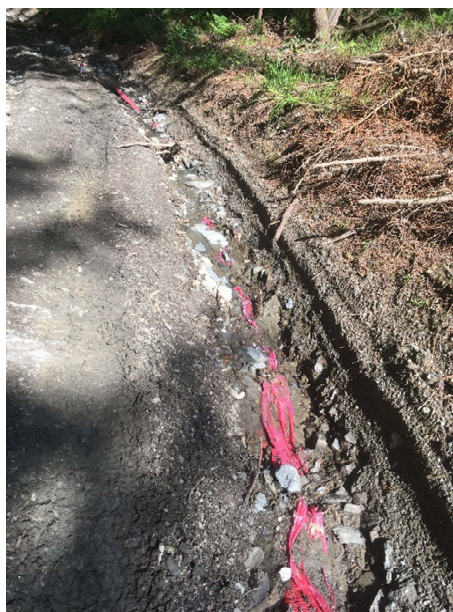
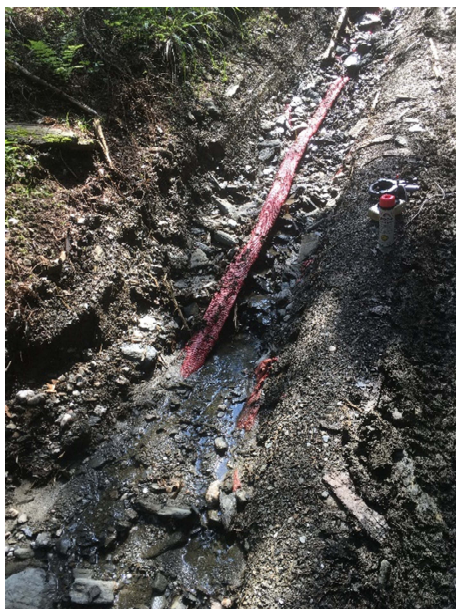
V tomto případě došlo v úseku asi třiceti metrů po vydatných deštích k odplavení zeminy, která kryla kabel. A z důvodu, že trasa kabelu vedla v levé části úvozové lesní cesty. Byl kabel poškozen na několika místech vlivem kamenů, které protlačily izolaci po přejezdu těžké lesní techniky.

Obr. 14 Por.4-NN-obnažený kabel-foto1

Obr. 15 Por.4-NN-obnažený kabel-foto2

Obr. 16 Por.4-NN-obnažený kabel-foto3

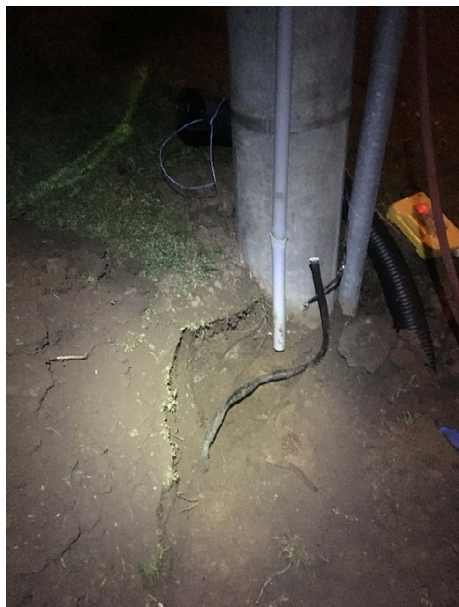
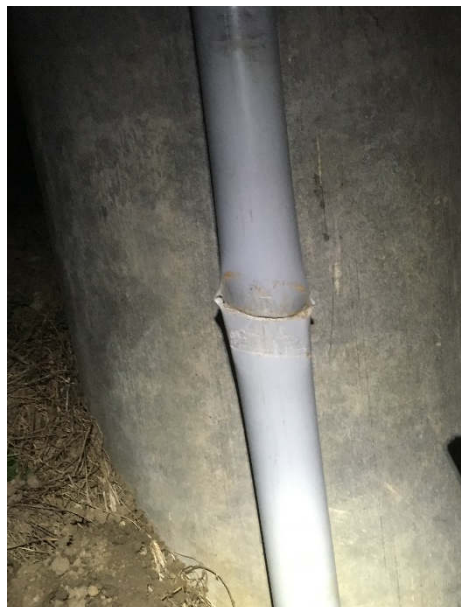
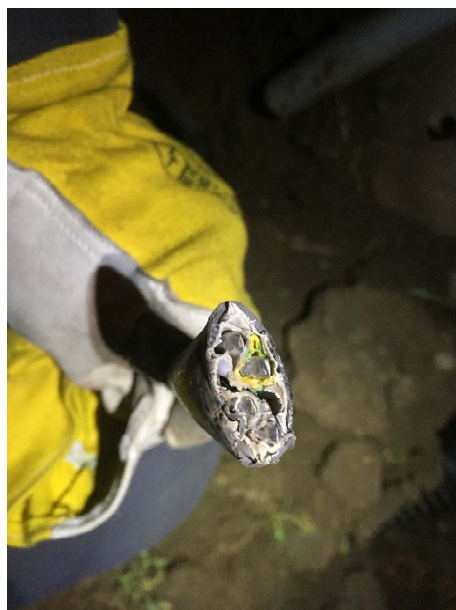
Porucha vznikla na kabelu vedoucího z rozpojovací skříně na betonovém sloupu do hlavní pojistkové skříně na rodinném domě. Netypické bylo to, že došlo v jednu chvíli k úplné ztrátě napětí, aniž by vybavily jakékoliv nadřazené pojistky. Měřením izolačního stavu bylo zjištěno, že žádná z žil kabelu nevykazuje sebemenší známky svodového proudu. Vytyčení trasy kabelu po připojení generátoru signálu do skříně na sloupu nebylo možné. Po připojení na druhý konec kabelu do pojistkové skříně na RD bylo možné vytyčit trasu až ke sloupu. Připojením reflektometru z místa od RD byla změřena délka 59 metrů což odpovídalo změřené délce vytrasovaného vedení. Připojením reflektometru do skříně na sloupu přístroj ukazoval délku pouze 3 metry. Po ohledání byla nalezena promáčkнутá trubka. Obnažením kabelu u paty sloupu a vyjmutím z trubky byl nalezen dokonale přetrhnutý kabel právě v místě poškození trubky. Toto promáčknutí bylo způsobeno bagrem, který v blízkosti prováděl terénní úpravy a svou radlicí při nacouvání do sloupu kabel přerušil.

Obr. 17 Por.5-NN-obnažený kabel

Obr. 18 Por.5-NN-poškozená trubka

Obr. 19 Por.5-NN-detail porušeného kabelu

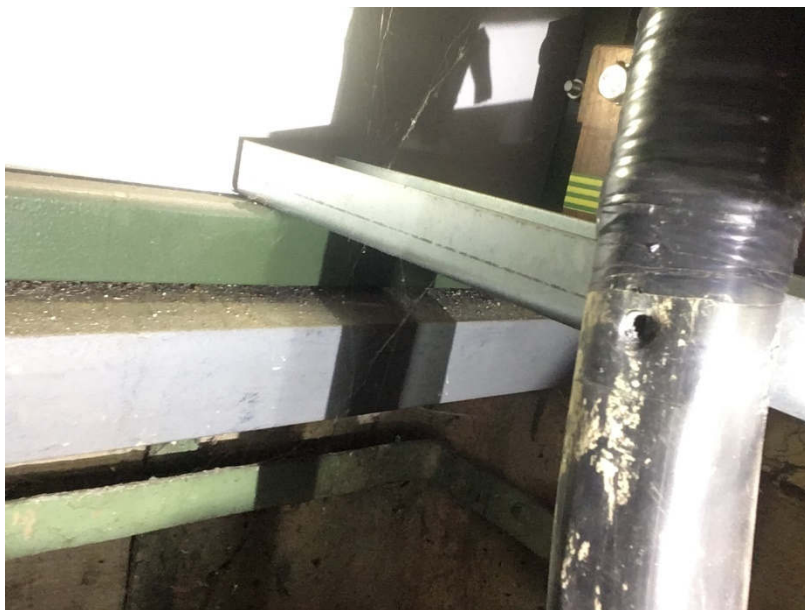
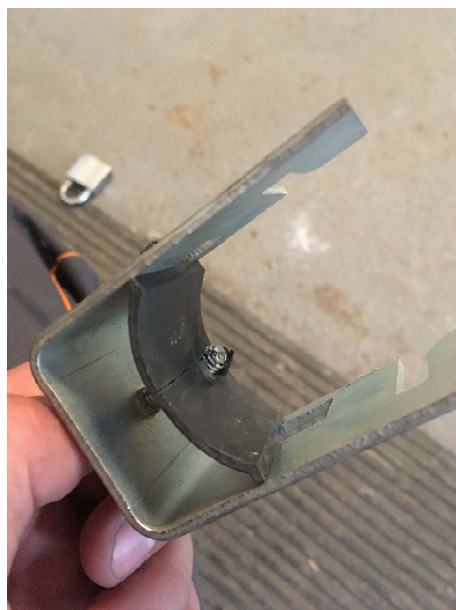
Při měření izolačního stavu bylo zjištěno poškození jedné fáze. Vyhledání metodou krokového napětí nebylo úspěšné, proto následovala metoda akustická. Zvukové rázy se ozývaly z trafostanice, kde byl připojen měřicí přístroj. Po důkladné prohlídce byla nalezena porucha. Šlo o držák kabelu (sonapku), která přidržovala kabel v rozvaděči. Když byl tento kabel instalován, montážní dělník přitáhnul jistící šroub příliš, a protože část sonapky byla vyrobena z plastu, došlo k zašroubování pojistného šroubu až do kabelu.

Obr. 20 Por.6-NN-poškození kabelu

Obr. 21 Por.6-NN-sonapka (důvod poruchy)

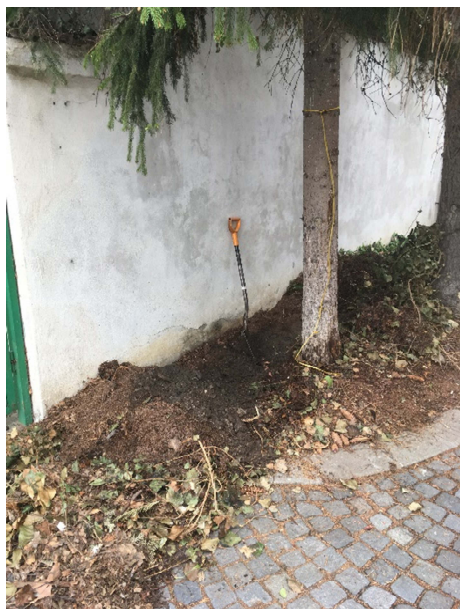
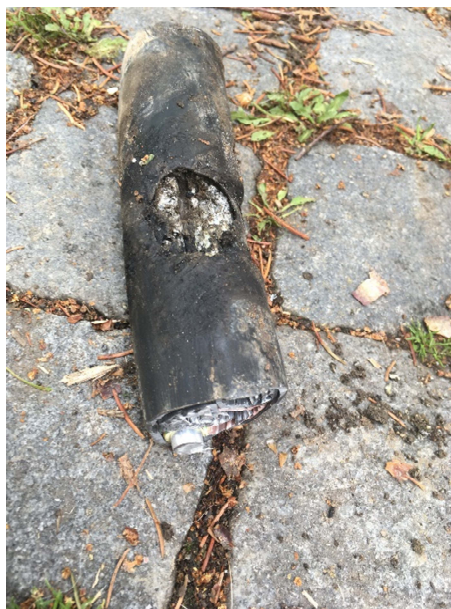
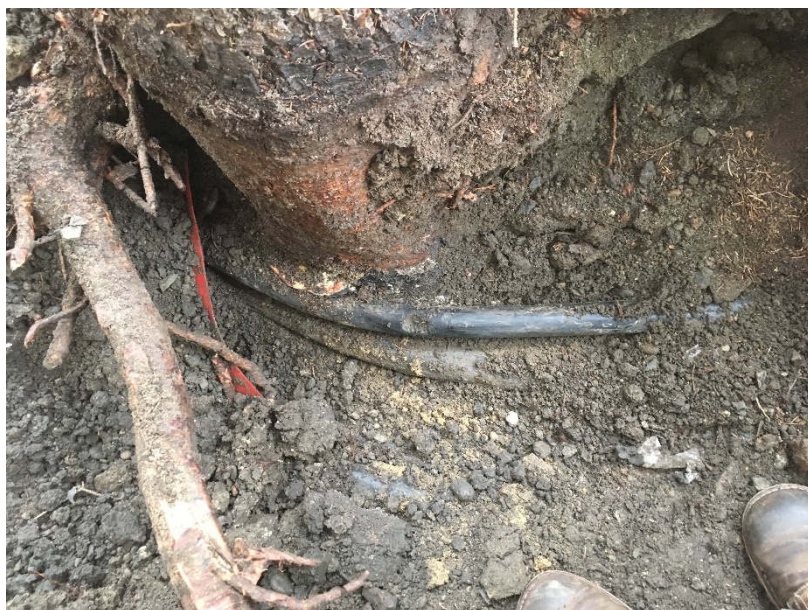
Poškozeny byly dvě fáze. Po zjištění přesné trasy proběhlo zaměření za pomoci metody krokového napětí a poté bylo místo ověřeno akustickou metodou. Označené místo za vzrostlým smrkem bylo odkopáno a zjištěno, že jak strom růstu tlačil svými kořeny na kabely , až se jeden z kabelů protlačil do ostrého kamene v zemině v blízkosti kabelů.

Obr. 22 Por.7-NN-místo poruchy

Obr. 23 Por.7-NN-detail poškození

Obr. 24 Por.7-NN-obnažený kabel

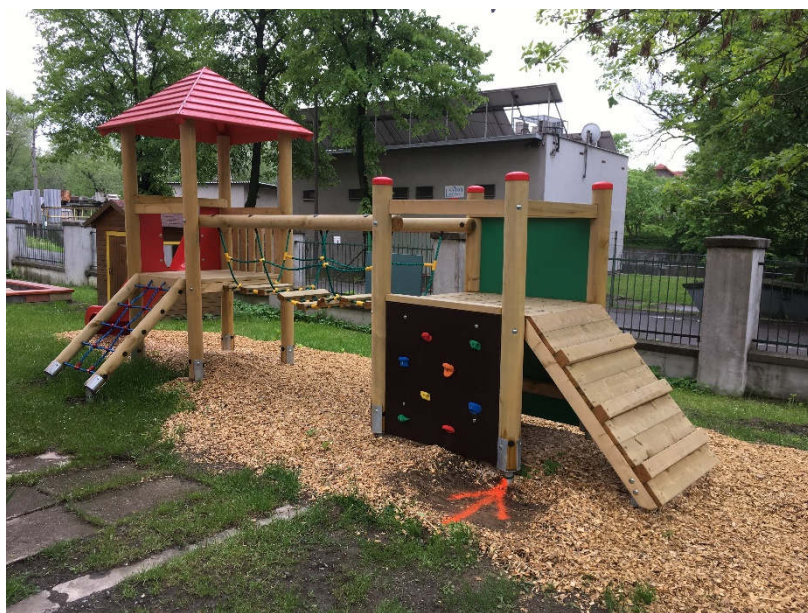
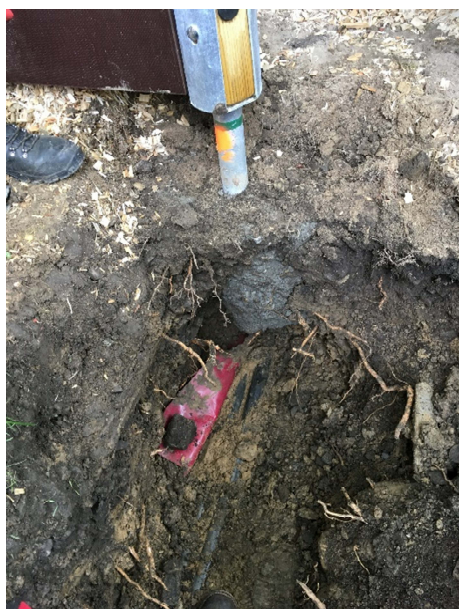
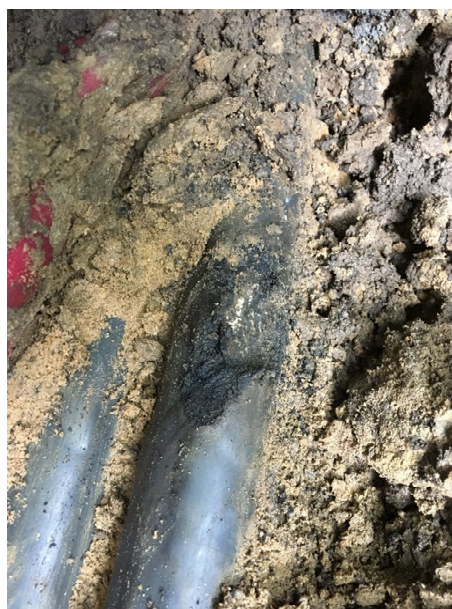
Po příjezdu na místo bylo zjištěno porušení dvou fází měřením izolačního stavu. Při trasování kabelového vedení byla zjištěna kolize s dětskou prolézačkou, která působila tak, že byla instalována ne příliš dlouho před vznikem poruchy. Ihned bylo přistoupeno k metodě krokového napětí, která přesně potvrdila prvotní předpoklad. Při instalaci jedné z kotevních patek byl jeden ze dvou kabelů výrazně poškozen.

Obr. 25 Por.8-NN-označené místo

Obr. 26 Por.8-NN-obnažené místo poruchy

Obr. 27 Por.8-NN-detail poruchy

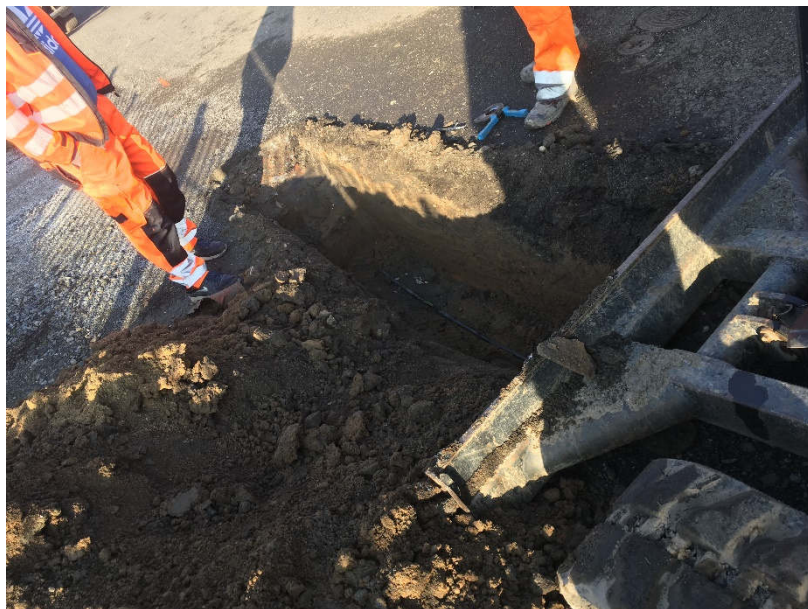
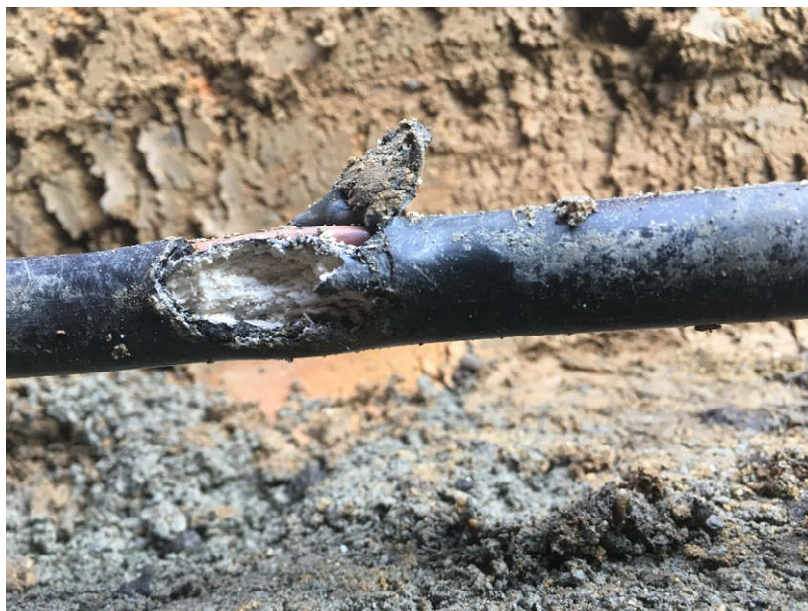
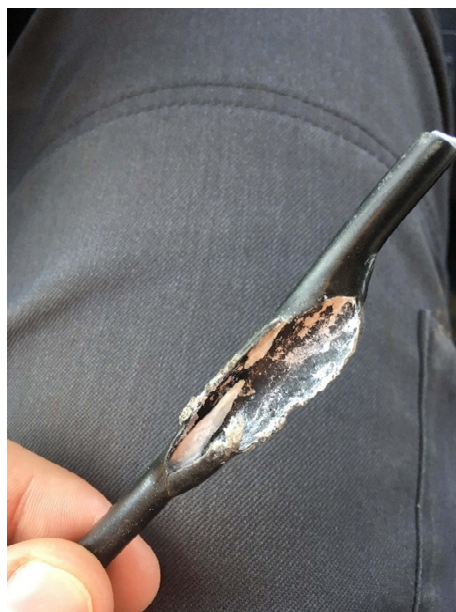
Při této poruše nedošlo k vybavení jističího prvku, neboť nenastal zkrat. Poškozena byla pouze izolace jedné fáze. Vnikáním vody do kabelu docházelo k postupné korozi a rozpadu hliníkového vodiče, až k úplnému přerušení vodivého spojení. Narušení izolace kabelu bylo způsobeno cizím zásahem při výkopových pracích z důvodu realizace kanalizační přípojky.

Obr. 28 Por.9-NN-místo výkopu

Obr. 29 Por.9-NN-poškození kabelu

Obr. 30 Por.9-NN-detail zkorodované žíly

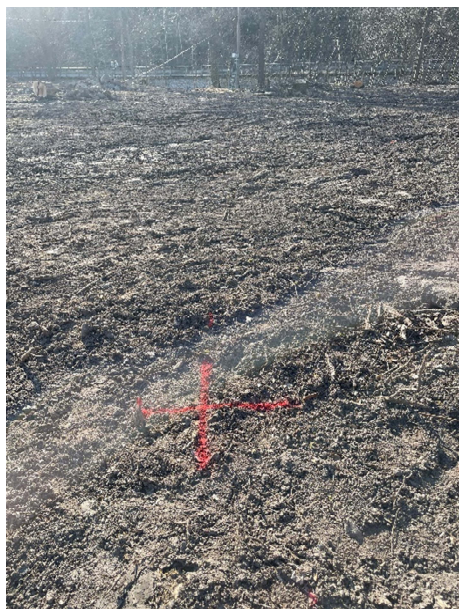
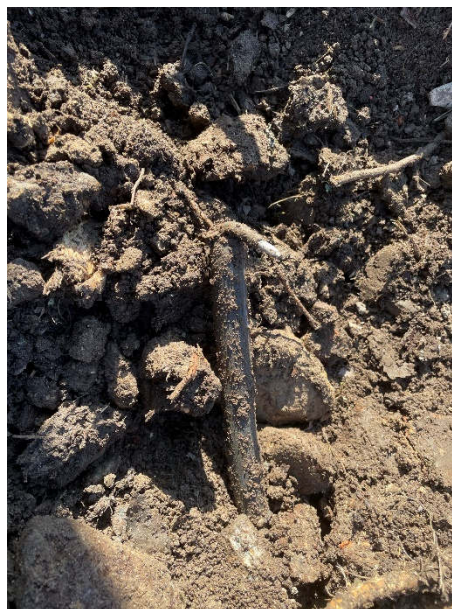
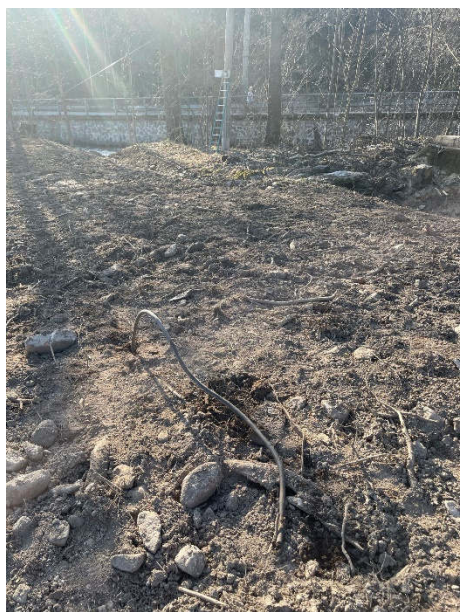
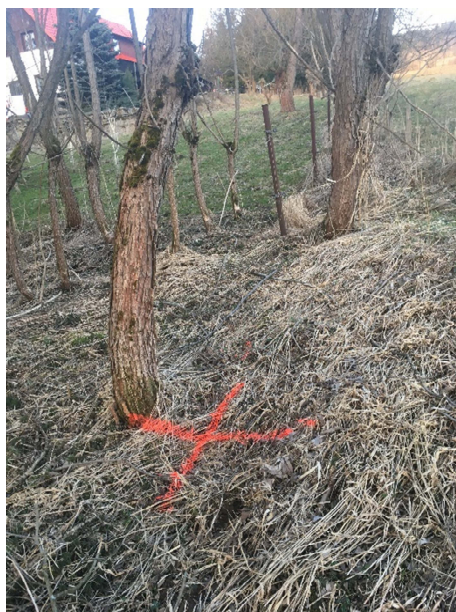
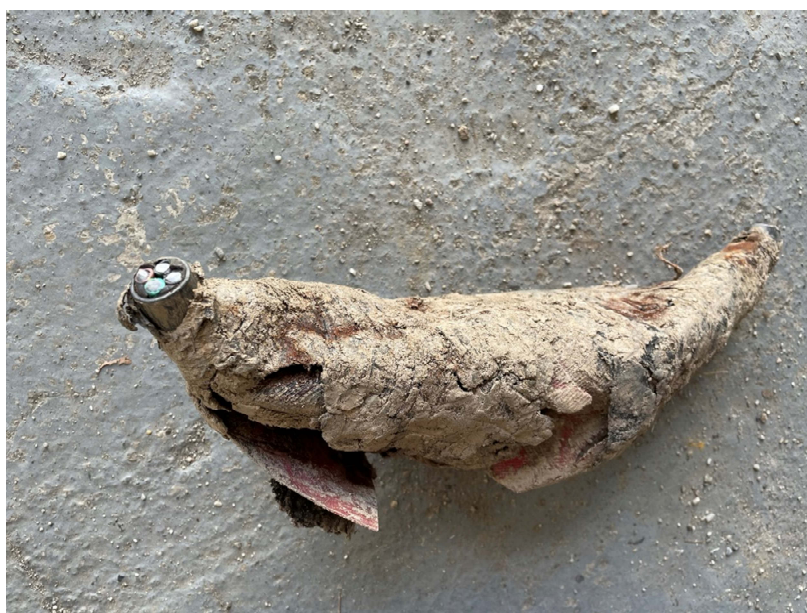
Tento kabel slouží jako přípojka pro jedno odběrné místo a majitelé, kteří zjistili beznapěťový stav svého objektu kontaktovali poruchovou linku. Po příjezdu na místo poruchová četa zjistila, že v blízkosti nemovitosti majitele se na sousedním pozemku, přes který tento kabel vede prováděli skrývku zeminy a s největší pravděpodobností v těchto místech byl kabel narušen. Měřením izolačního stavu bylo zjištěno, že je narušený celý kabel. Při trasování kabelu se v jednom místě na pozemku, kde probíhala skrývka, signál zcela ztratil. Metoda krokového napětí zpřesnila toto místo, na kterém byl po odkopání nalezen zcela překopnutý kabel. Trasováním kabelu ze vzdálenějšího konce bylo nalezeno druhé přerušení. Nebylo nutné kopání, neboť kabel byl obnažen. Mezi těmito místy chybělo 25 metrů kabelu. Po nalezení poškozených míst byl znovu změřen izolační stav zbývajících kabelového vedení. Na úseku směrem k odběrnému místu byla následně zaměřena další porucha z důvodu zemního spojení dvou fází. Předpokládalo se, že došlo k protlačení kořenového systému do kabelu. Ale po odkopání byla nalezena stará motaná spojka, do které se dostala vlhkost a ztratila tak své izolační schopnosti. Po dalším měření byl již kabel v pořádku.

Obr. 31 Por.10-NN-místo 1.

Obr. 32 Por.10-NN-místo 1. detail

Obr. 33 Por.10-NN-místo 2. zcela obnažený kabel

Obr. 34 Por.10-NN-místo 3.

Obr. 35 Por.10-NN-vadná spojka.

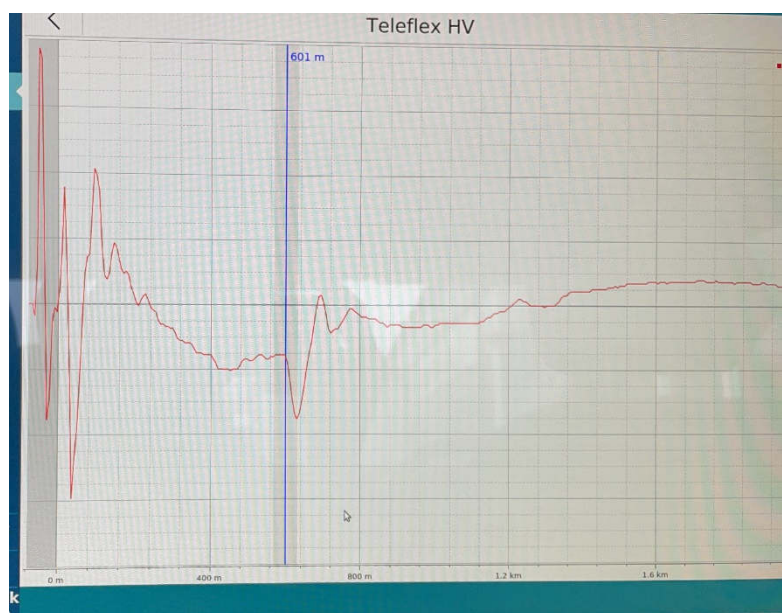
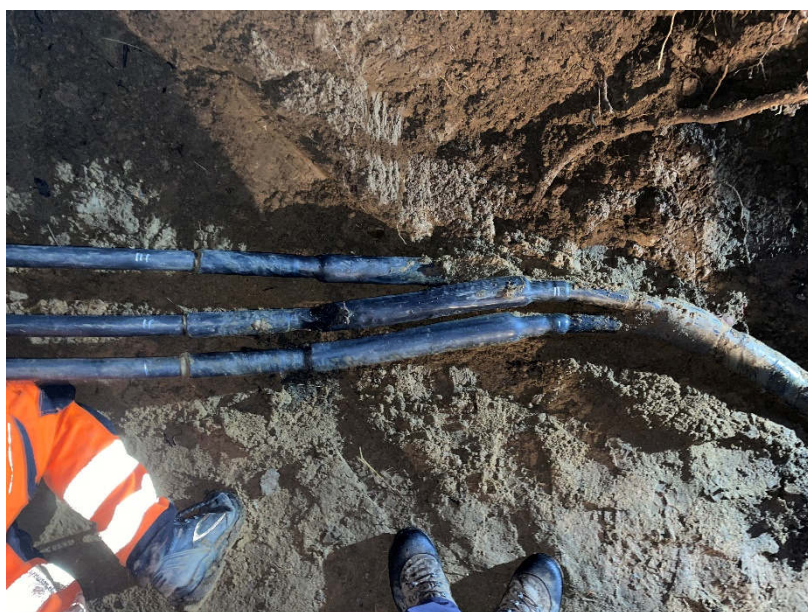
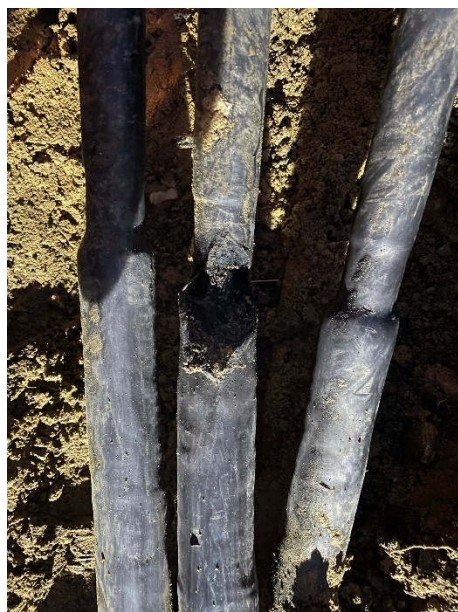
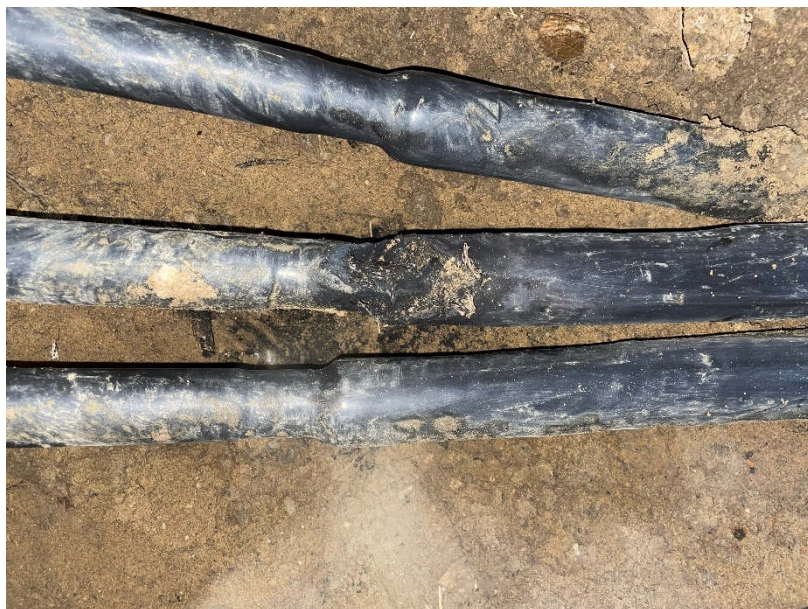
První zmíněná porucha se stala na kombinovaném kabelu (izolace z papíru impregnovaného olejem a plastovou izolací ze zesítěného polyetylénu). Trasa kabelu byla cca 610 metrů a vedla z kioskové trafostanice na kabelosvod (místo napojení kabelového vedení na venkovní síť). Porucha se chovala jako nízkoohmová neboť při vymezování úseku s poruchou došlo k opětovnému zapínání. Zkratové proudy vytvořily místo, které bylo velice pěkně zřetelné na reflektogramu (viz přiložené foto). Dohledání místa poruchy bylo provedeno akustickou metodou. Po obnažení označeného místa pod kabelosvodem byla nalezena hybridní přechodová spojka s poruchou v jedné fázi.

Obr. 36 Por.1-VN-reflektogram

Obr. 37 Por.1-VN-obnažená spojka

Obr. 38 Por.1-VN-detail poruchy 1

Obr. 39 Por.1-VN-detail poruchy 2

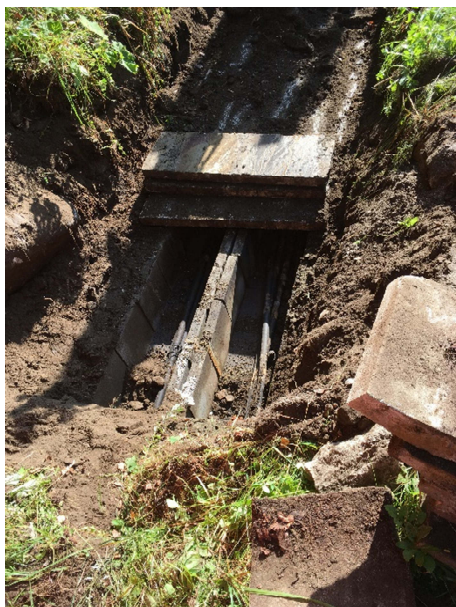
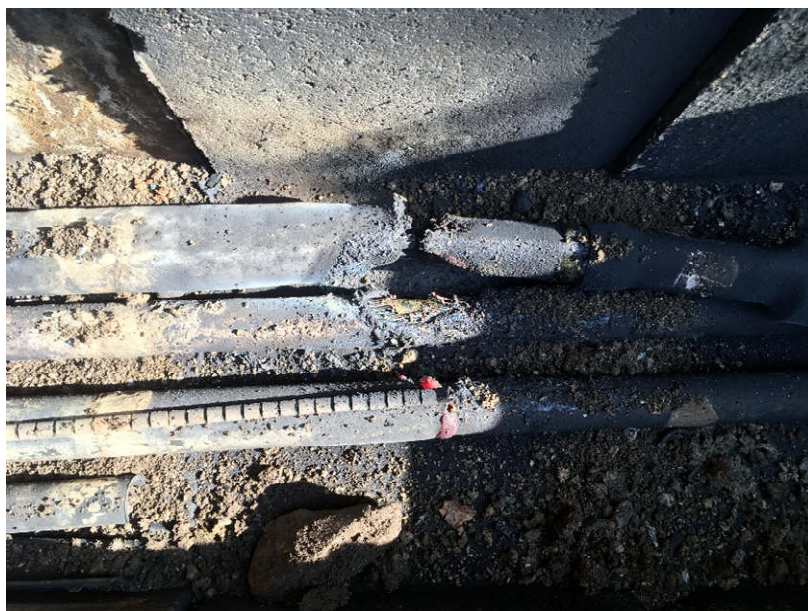
Tato porucha vznikla na celoplastovém kabelu dlouhém cca 4500 metrů. Porucha byla předměřena pomocí metody ARM, která ukázala vzdálenost 1200 metrů. Vzdálenost byla přibližně odečtena z mapových podkladů a na úseku asi 100 metrů byla dohledána akustickou metodou s přesností jeden metr. Po provedení výkopu byla nalezena poškozená spojka.

Obr. 40 Por.2-VN-výkop na označeném místě

Obr. 41 Por.2-VN-detail poruchy

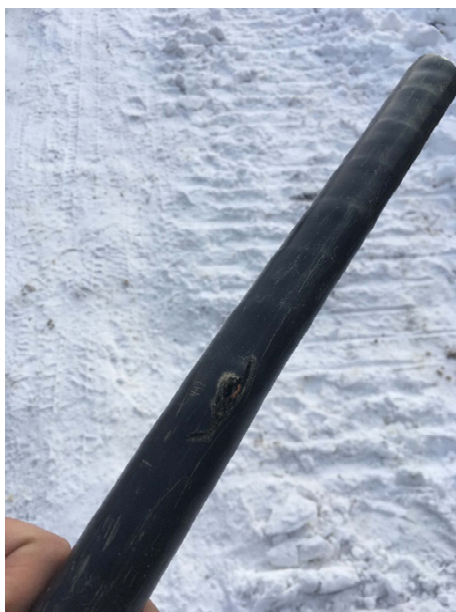
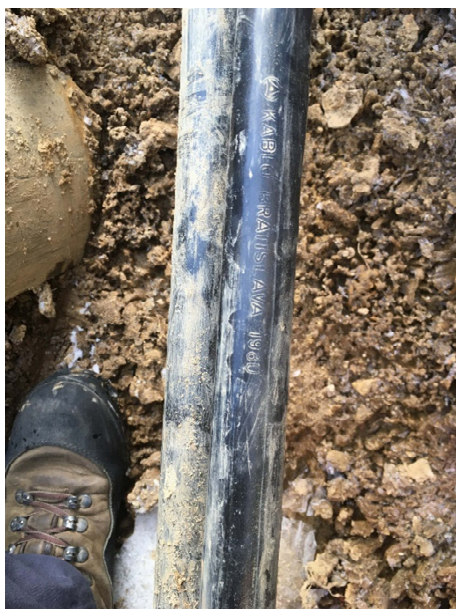
Následující porucha vznikla při provádění napěťové zkoušky před uvedením kabelového vedení do provozu. Jednalo se o propojení dvou trafostanic vzdálených od sebe asi 1600 metrů. Kabel dle přiložené fotografie byl z roku 1980. Měření ukázalo, že je za hranic své životnosti, což potvrdil i vznik poruchy při měření. Na fotografii můžeme vidět velmi malé poškození, neboť měřicí přístroje nejsou schopny dodat vysoké výkony, které by způsobily mnohem větší poškození. Po opravě vznikly ještě další 3 poruchy v jiných místech, a proto se potom rozhodlo o jeho výměně v celé trase.

Obr. 43 Por.3-VN-detail poruchy

Obr. 44 Por.3-VN-typ kabelu + r.v.

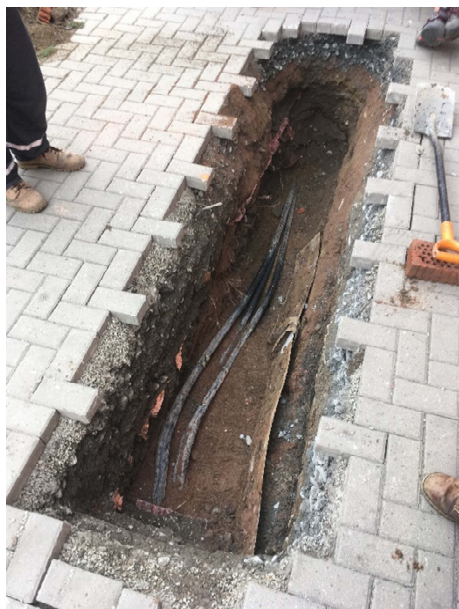
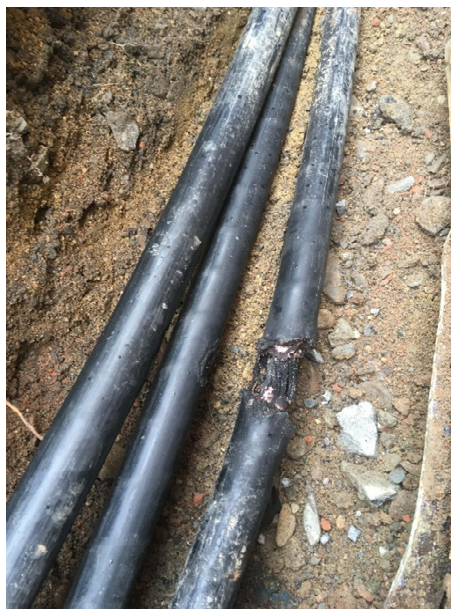
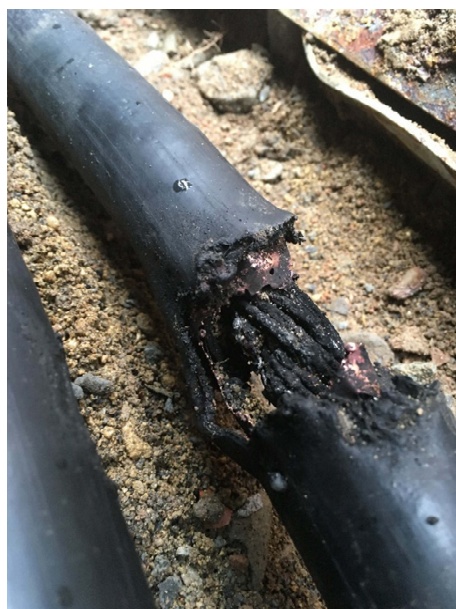
Po započatí měření byl zjištěn zkrat jedné fáze vysokonapěťového kabelu. Metodou ARM byla zjištěna přibližná poloha poruchy, po odečtení změřené vzdálenosti z mapových podkladů bylo přistoupeno k přesnému určení místa akustickou rázovou metodou za použití půdního mikrofону v úseku asi deseti metrů. Po označení místa s nejvyšší odezvou bylo místo odkopáno a obnaženo poškozené místo. Porucha vznikla v trase kabelu ztrátou izolačních vlastností způsobených stářím kabelu.

Obr. 45 Por.4-VN-obnažené místo poruchy

Obr. 46 Por.4-VN-porucha v trase kabelu

Obr. 47 Por.4-VN-detail poruchy

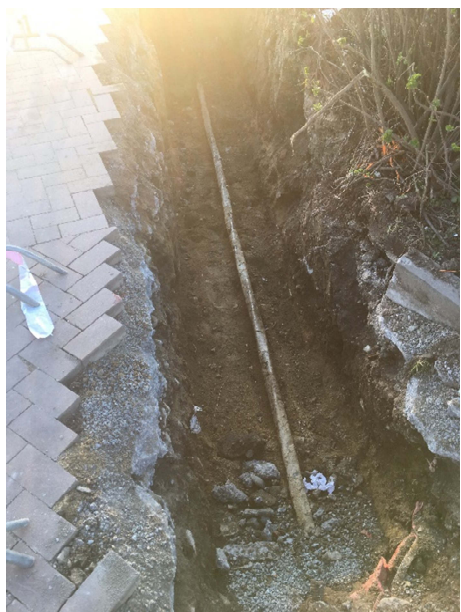
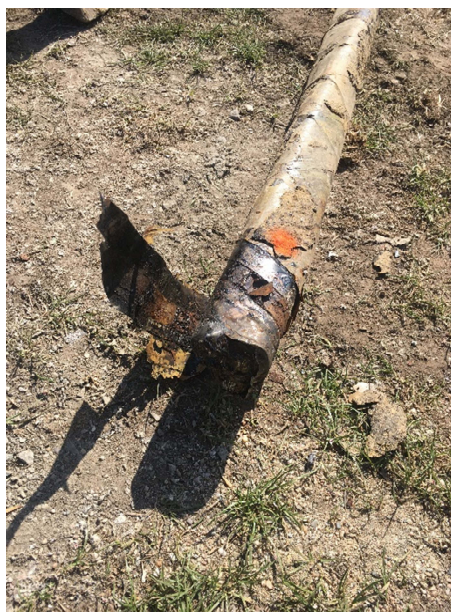
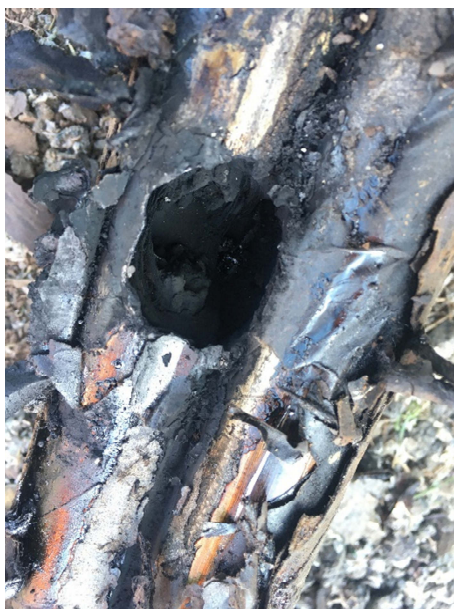
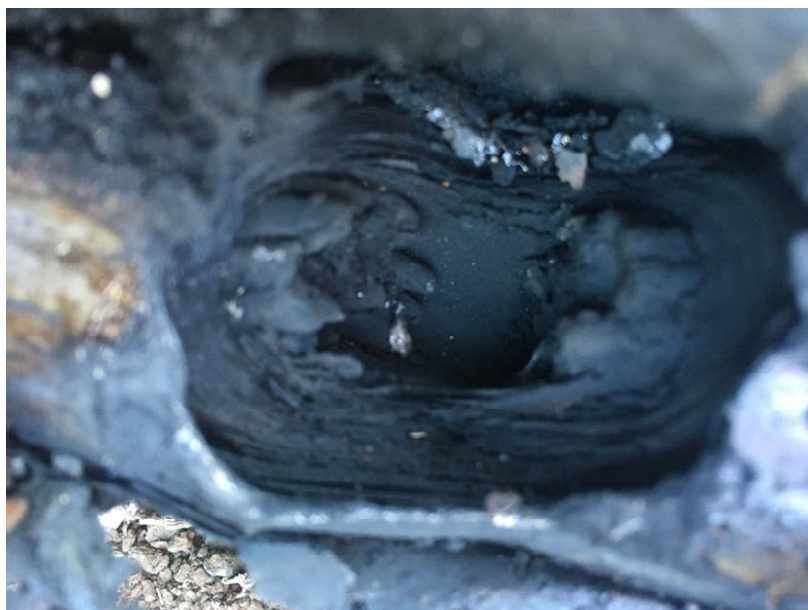
Tato porucha vznikla na starém kabelu s papírovou izolací impregnovanou olejem. Izolace již nebyla schopná odolávat vysokému napětí a proto došlo k průrazu. Jako první bylo zjištěno, která fáze je postižená a následně byl připojen reflektometr, jelikož se jednalo o nízkoohmovou poruchu. Dle odečtené vzdálenosti bylo přisoupeno k přesnému dohledání akustickou metodou na úseku asi dvaceti metrů. Po odkopání zeminy v místě označení nebyla porucha viditelná a proto muselo dojít znovu k upřesnění akustickou metodou.

Obr. 48 Por.5-VN-obnažené označené místo

Obr. 49 Por.5-VN-vystřižené porušené místo

Obr. 50 Por.5-VN-porucha v místě označení

Obr. 51 Por.5-VN-detail poruchy

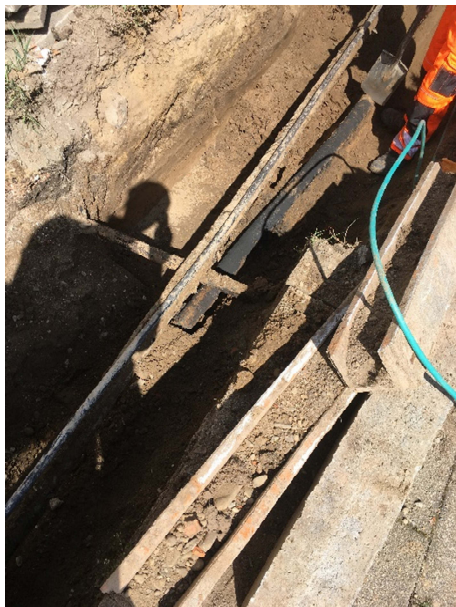
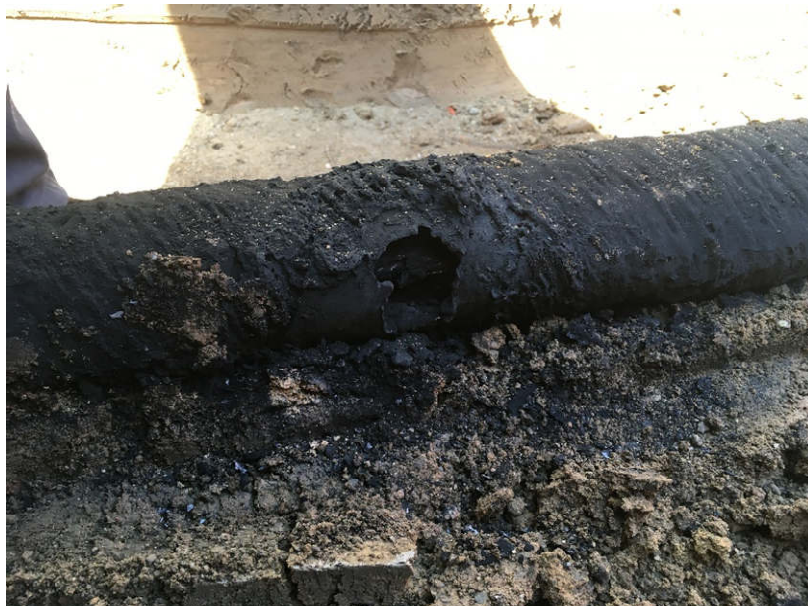
I tato porucha vznikla na kabelu s papírovou izolací. Zaměření bylo provedeno pomocí vyhledání trasy, neboť mezi mapovými podklady a realitou byly jisté pochybnosti. Porucha byla lehce viditelná pomocí reflektometru a odměřena na vytyčené trase. Pro přesnost byla použita akustická metoda, rázy byly slyšitelné pouhým uchem bez použití půdního mikrofону. Po odkopání nebylo nutné místo poruchy upřesňovat, protože byla zkratovým proudem propálena izolace až ven z kabelu.

Obr. 52 Por.6-VN-Místo poruchy

Obr. 53 Por.6-VN-porucha

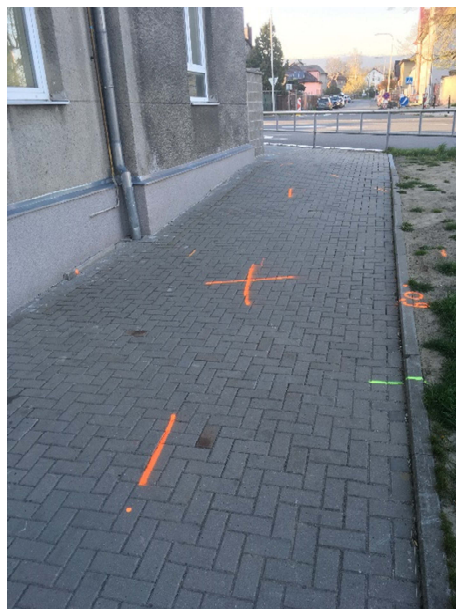
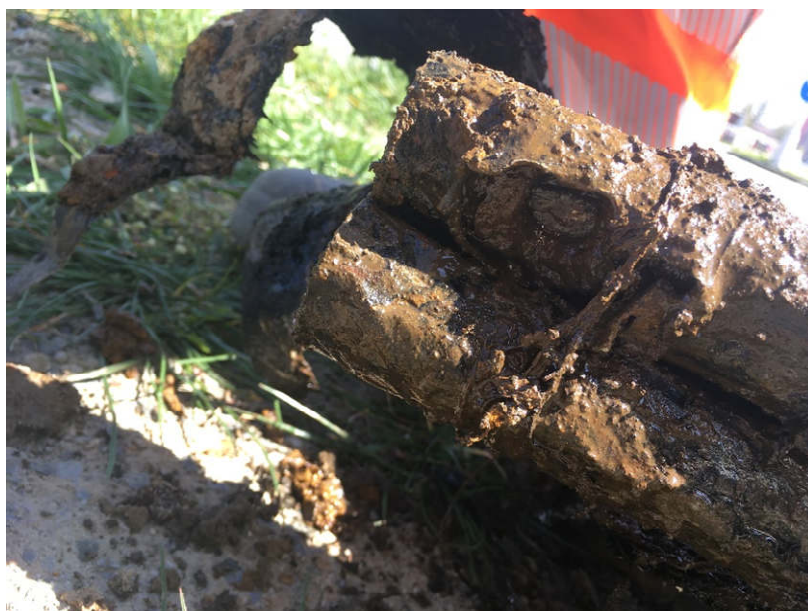
V tomto případě také vznikla porucha na starém kabelu s papírovou izolací. Ztráta izolačních schopností je způsobena nemožností doplňovat olej do kabelu, který slouží jako izolační médium, je to způsobeno instalací hybridních přechodových spojek (papír-plast). Po jejich osazení na obou koncích dochází k ucpání papírového kabelu a postupné nenávratné degradace těchto úseků. Zaměření bylo provedeno za pomoci ARM a po vytrasování kabelu dohledáno akustickou metodou.

Obr. 54 Por.7-VN-zaměřené místo poruchy

Obr. 55 Por.7-VN-porucha

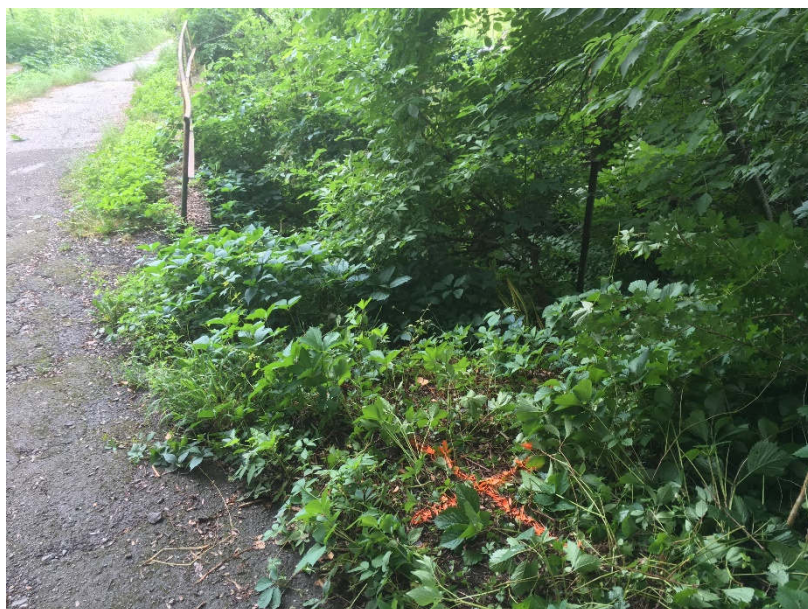
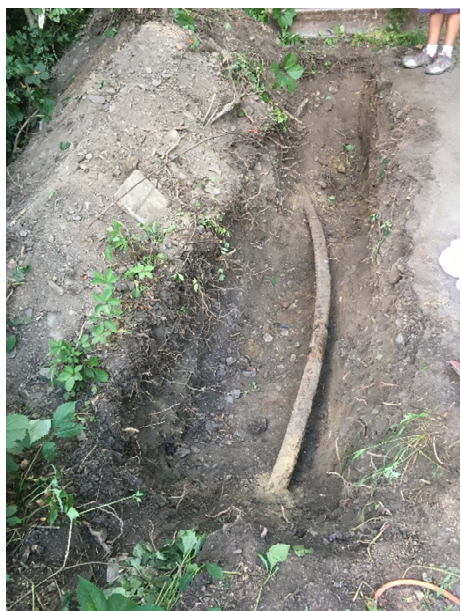
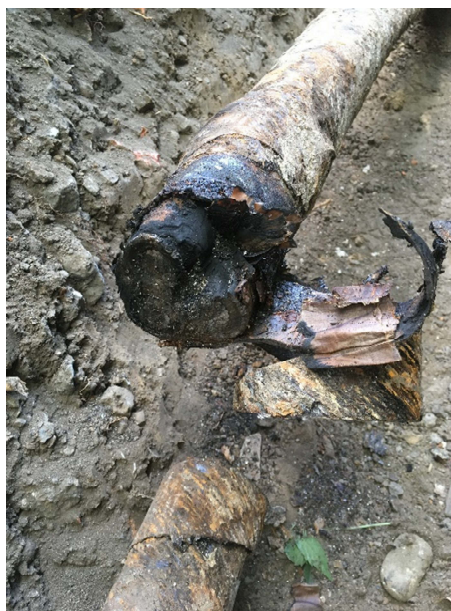
Kabel vedoucí městskou zástavbou, dlouhý 1300 metrů měl dle měření ARM ve fázi L1 ve vzdálenosti 510 metrů poruchu. Odečtením vzdálenosti z mapových podkladů byla odhadnuta přibližná poloha a na úseku deseti metrů dohledána přesně akustickou metodou. Po obnažení kabelu bylo nutné upřesnit místo, protože se jednalo o zkrat uvnitř kabelu.

Obr. 57 Por.8-VN-lokalizované místo

Obr. 58 Por.8-VN-obnažený kabel

Obr. 59 Por.8-VN-detail poruchy

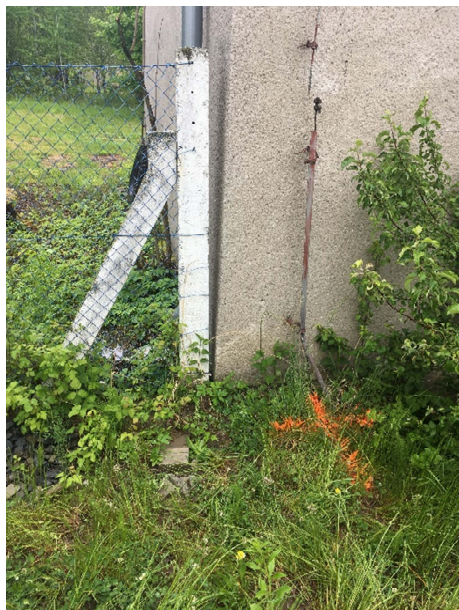
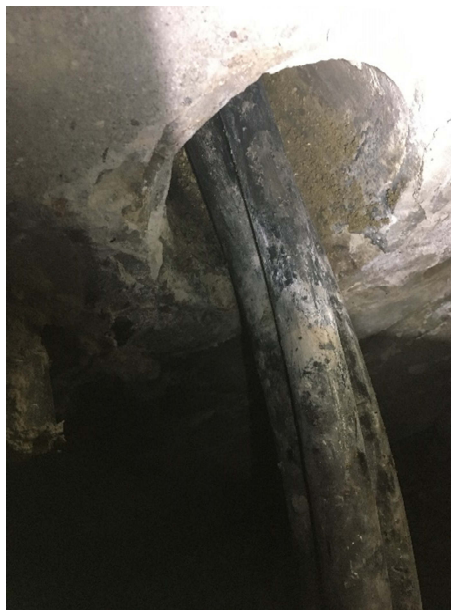
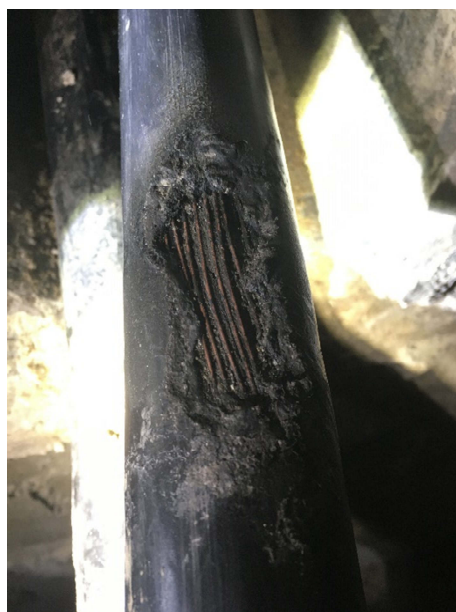
Při plánovaném diagnostickém měření bylo zjištěno, že kabelové vedení má ve fázi L3 poškozený plášť. Bylo rozhodnuto, že se provede zaměření plášťové poruchy a její následná oprava, aby do kabelu VN nepronikala vlhkost a izolace nepodléhala rychlé degradaci. Pro lokalizaci byla vhodná pouze metoda krokového napětí. Porušené místo bylo zaměřeno u hrany trafostanice. Po odkopání kabelu v místě označení nebylo vidět žádné poškození, a proto muselo být přistoupeno k dohledání místa poruchy. Ukázalo se, že byl kabel poškozen při realizaci utěsnění prostupu do kabelového prostoru pod trafostanicí. Oprava byla provedena opravnou manžetou a následné měření prokázalo, že se již žádné další poškozené místo na kabelu nevyskytuje.

Obr. 60 Por.9-VN-označené místo poruchy

Obr. 61 Por.9-VN-nalezená porucha

Obr. 62 Por.9-VN-detail poruchy

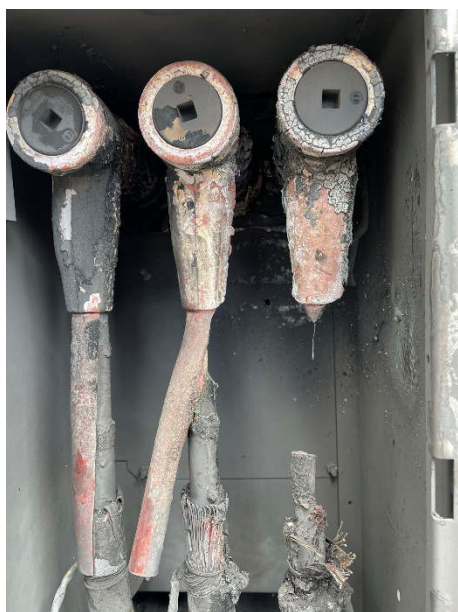
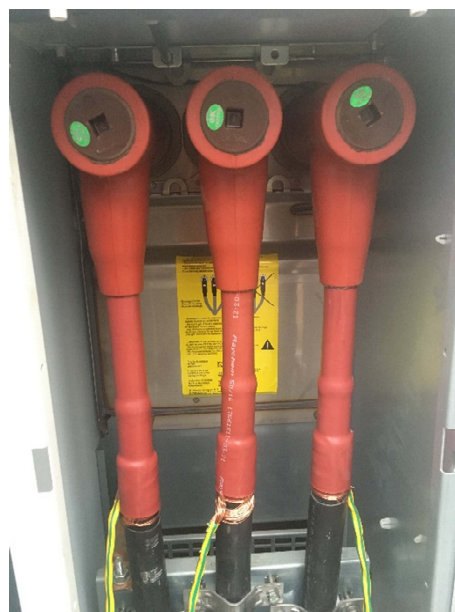
U této poruchy nemuselo být provedeno dohledání přesného místa, neboť bylo možné odhalit poruchu pouze pohledovou kontrolou. V tomto případě došlo k zahoření kabelové koncovky v zapouzdřeném rozvaděči. Působení elektrického oblouku bylo tak velké, že došlo k masivnímu poškození celého rozvaděče, který musel být následně také vyměněn. Příčinou poruchy bylo to, že montážní firma nedodržela pokyny výrobce v návodu k montáži tohoto typu kabelových koncovek. Při kontrole po montáži, která proběhla přesně rok před vznikem této poruchy, byla pořízena fotografie těchto koncovek, protože existovalo podezření na chybu v montážním postupu.

Obr. 63 Por.10-VN-koncovky po poruše

Obr. 64 Por.10-VN-koncovky před poruchou
